Naturwissenschaftliches Tauchen Projekt Waldhägerich

TAUCHSPORTVEREIN MITTELBADEN E.V.
DAMMWEG 1 • 77815 BÜHL-VIMBUCH

1.1 HISTORIE

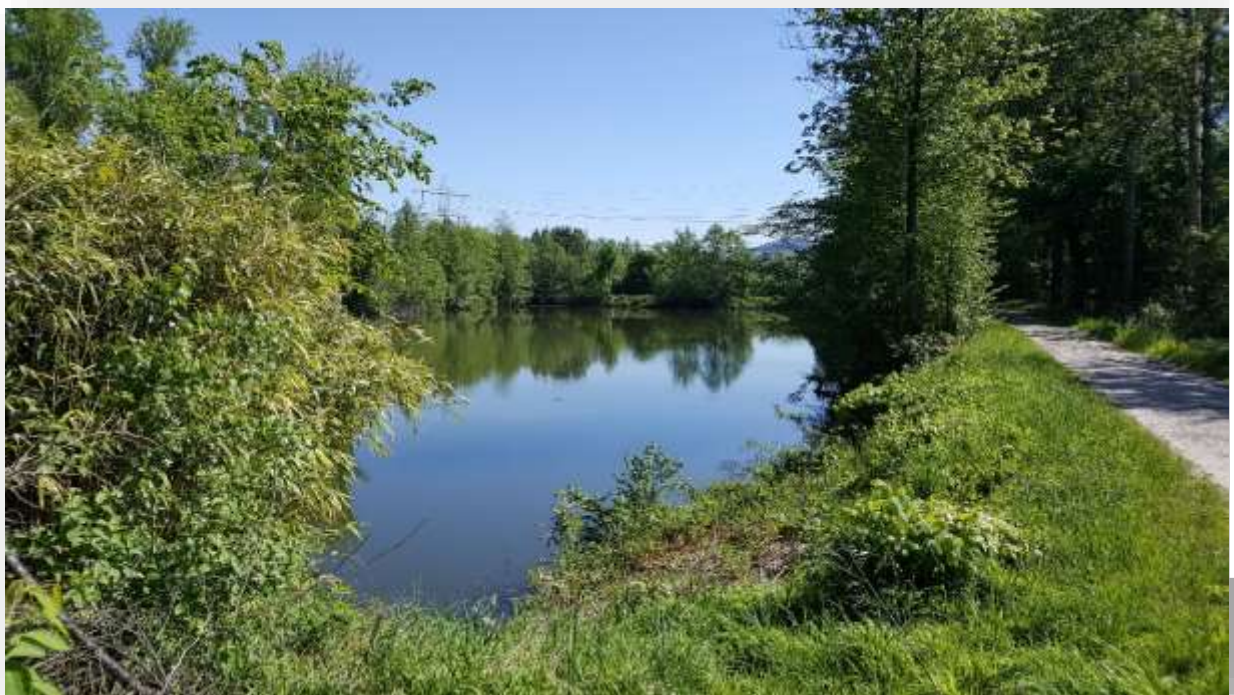
Foto & © 2: Einstieg: Waldhägenich/Kleiner Hägenichsee © Michael Thees

Abschnitt	Seenamen-Einstieg	Breite
1	Waldhägenich/Kleiner Hägenichsee/Bucht	48.69479°N 8.09131°E

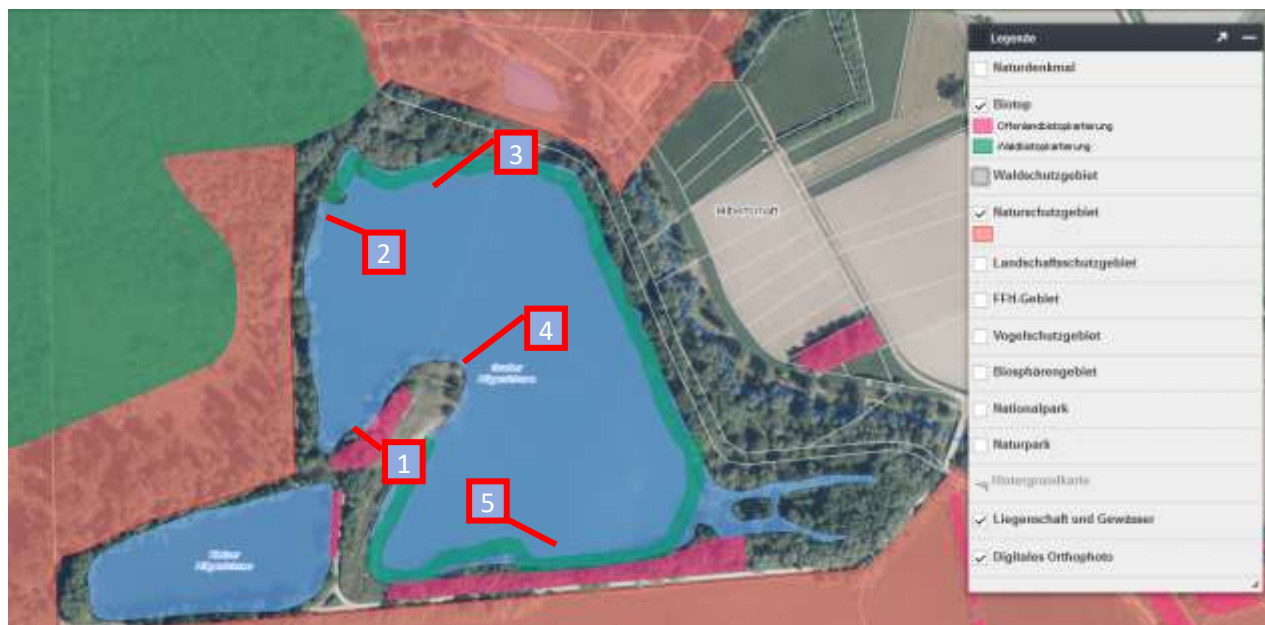
Abbildung 2 Einstiegsstellen von Waldhägenschsee / Großer Hägenichsee © LGL, www.lgl-bw.de²

Nr.-Einstieg	Seenamen-Einstieg	Koordinaten
1	Waldhägenschsee/Großer Hägenichsee/Anglerheim	48.69592°N 8.09356°E
2	Waldhägenschsee/Großer Hägenichsee/Nord	48.69723°N 8.09340°E
3	Waldhägenschsee/Großer Hägenichsee/Waldrand	48.69765°N 8.09421°E
4	Waldhägenschsee/Großer Hägenichsee/Landzunge	48.69641°N 8.09474°E
5	Waldhägenschsee/Großer Hägenichsee/Flachbereich	48.69505°N 8.09451°E

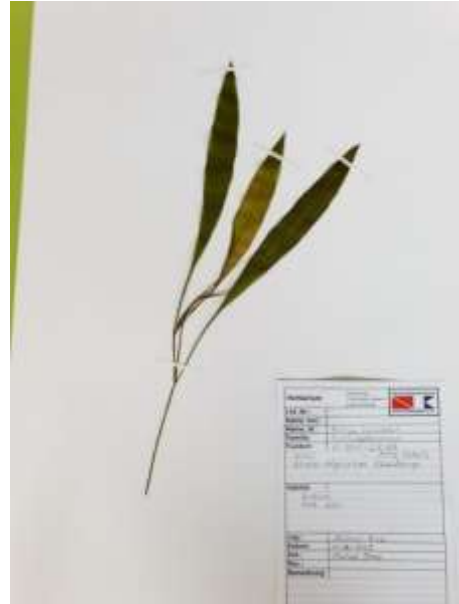
Herbarbeleg 3 Potamogeton nodosus / Knoten-Laichkraut Nr. 110

Blätter untergetauchte, lanzettlich, bis 20 cm lang, in einen Blattstiel verschmälert. Auch die Schwimmblätter bis 20 cm lang, in den Stiel verschmälert oder gerundet, nie herzförmig, stets flach, ohne helles «Gelenk» am Blattstielansatz. Früchte 3-3,5 mm lang, scharf gekielt.

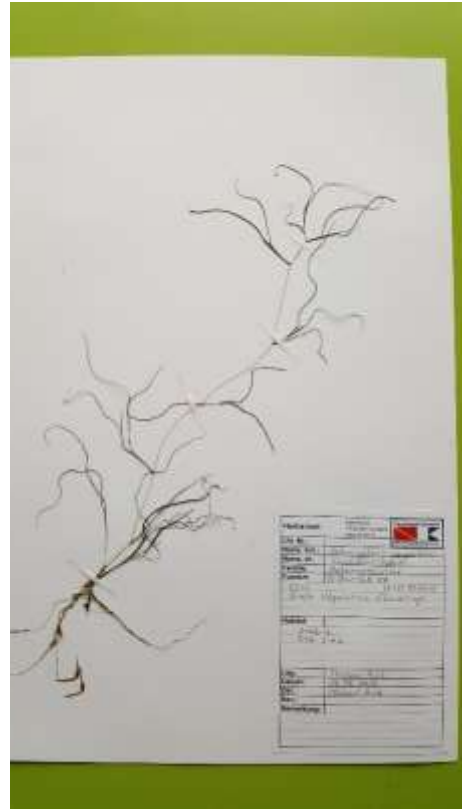
Herbarbeleg 4 Potamogeton pusillus / Zwerg-Laichkraut Nr.103

Zarte Pflanze mit schmalen, 0,5 - 1 mm breiten Blättern, oft in Gesellschaft mit Kammlaichkraut.

Nebenblätter in der unteren Hälfte verwachsen, Seitennerven 1,5-4mal der Blattbreite unterhalb der Spitze spitzwinklig in den Mittelnerv mündend. Leicht zu verwechseln mit "**Kleinem Laichkraut**" (*Potamogeton berchtholdii*) (1,5 mm breite Blätter, Nebenblätter in der unteren Hälfte nicht verwachsen, Seitennerven 0,7-1,5 mal Blattbreite unterhalb der Spitze rechtwinklig in den Mittelnerv mündend) Weit verbreitete Pflanze. Die Pflanze tritt etwa alle 0,5 – 3 m auf.

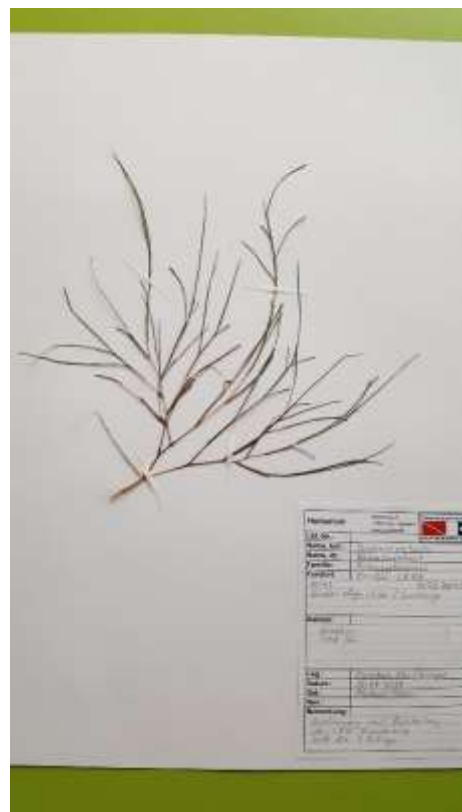
Herbarbeleg 5 Stuckenia pectinata / Kamm Laichkraut Nr.101

Das Kamm-Laichkraut ist eine variable und vielgestaltige, meist sommergrüne Pflanze, die bis zu 3 Meter lang werden kann. Sein Rhizom ist nur etwa 2 Millimeter dick und kann erbsengroße Knollen ausbilden. Der Stängel ist besenartig verzweigt. Die schmalen, schlaffen, faden- oder haarförmigen bis schmal linealischen Blätter sind ein- bis fünf-nervig, wobei die Seitennerven unauffällig und die Quernerven deutlich ausgebildet sind. Die Blätter werden in der Regel nicht breiter als 3 mm. Die Blattscheiden sind mit dem Blattgrund vereinigt, was eine Besonderheit innerhalb der Pflanzengattung der Laichkräuter ist.

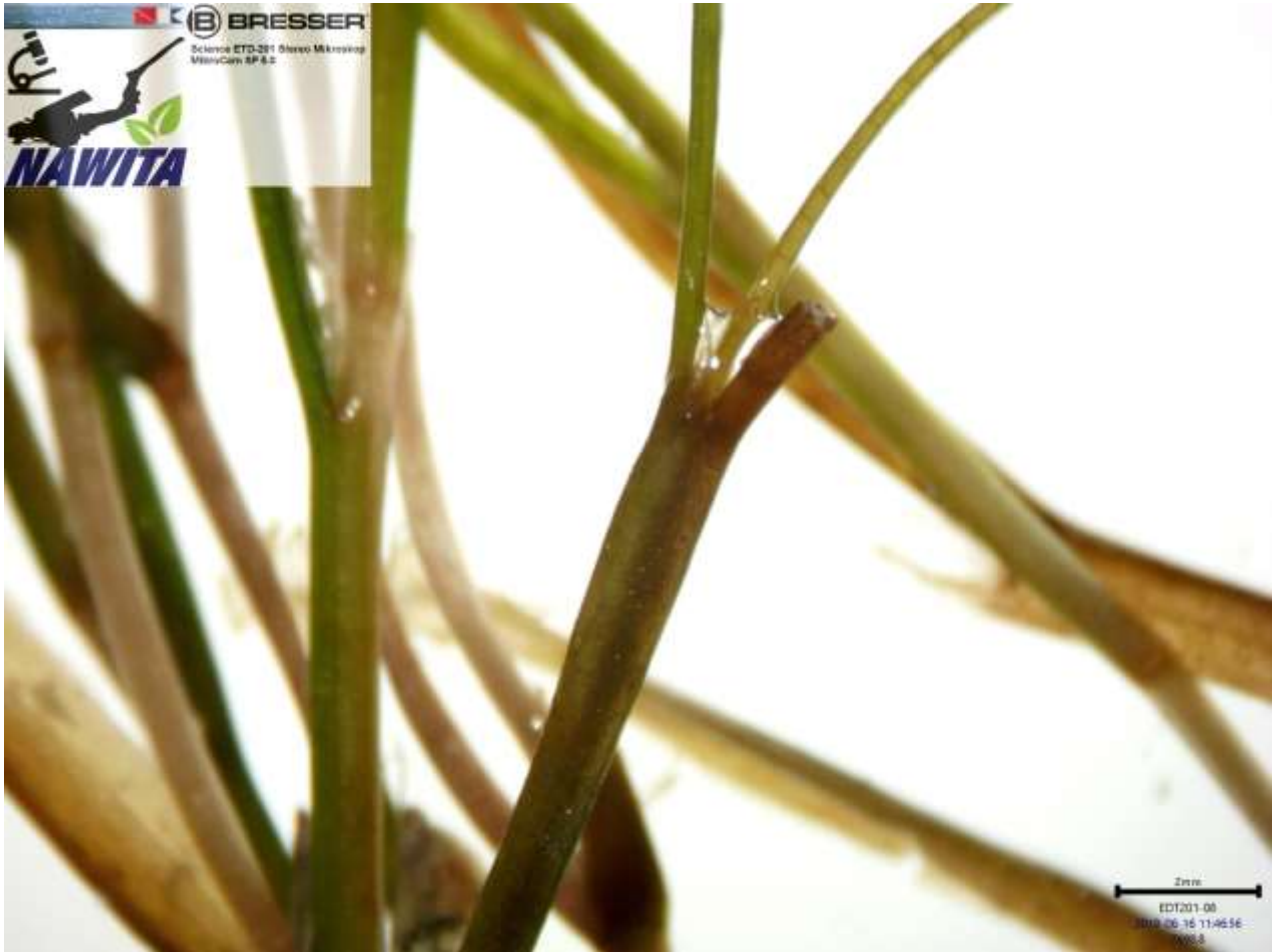
Mikroskopieren 1 *Stuckenia pectinata* / Kamm Laichkraut
